FICHES TECHNIQUES

n° 12

# LOGGIAS, BALCONS, BOIS DE CHARPENTE APPARENTS

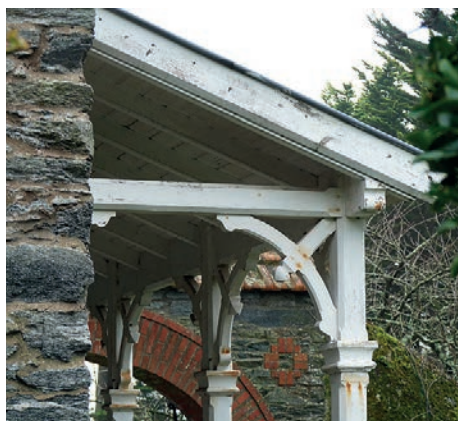
Auvent couvrant une terrasse extérieure.

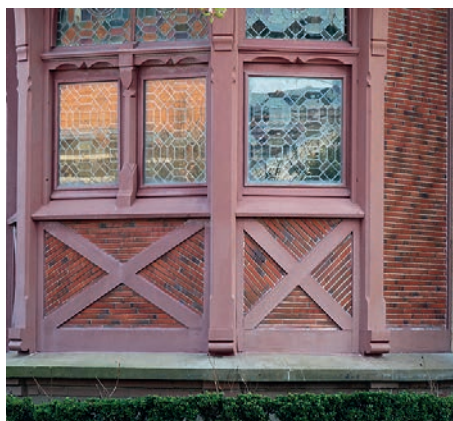
Exceptionnel bow-window à ossature de bois.

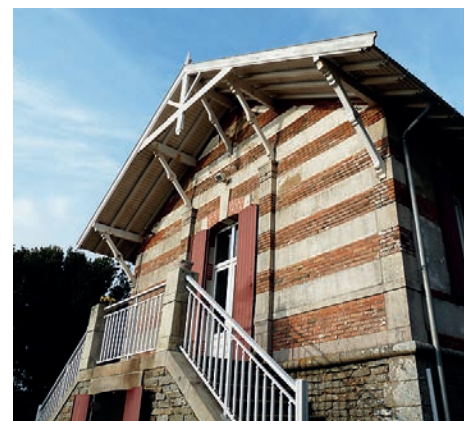
Large débord de toiture formant auvent.

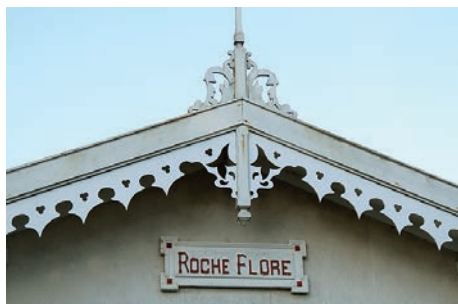
Rive de pignon à épi en bois découpé.

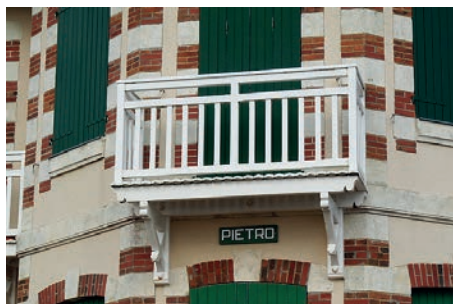
Balcon à garde-corps et consoles de bois.

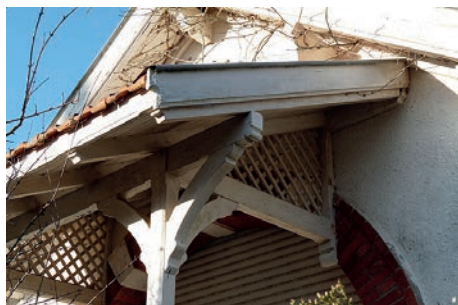
Détail d'auvent protégeant une baie arrondie.

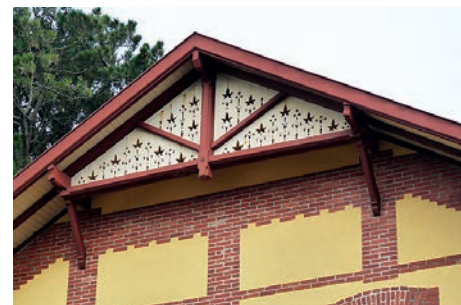
Décor en bois découpé fermant un pignon d'auvent de toiture.

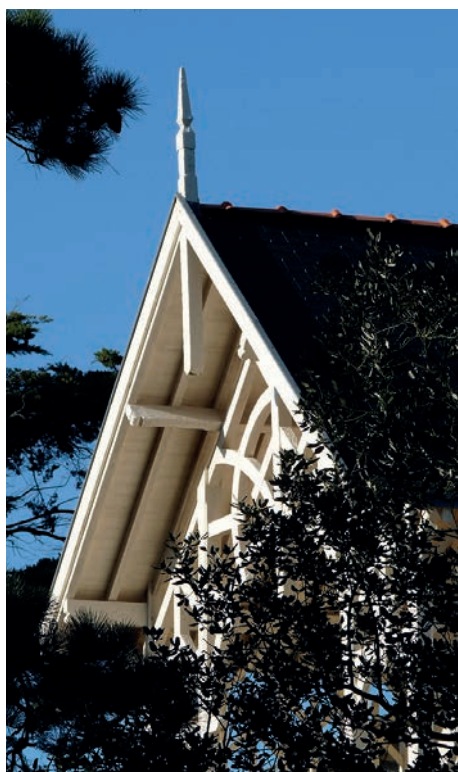
Remarquable loggia en bois sur deux niveaux de façade.

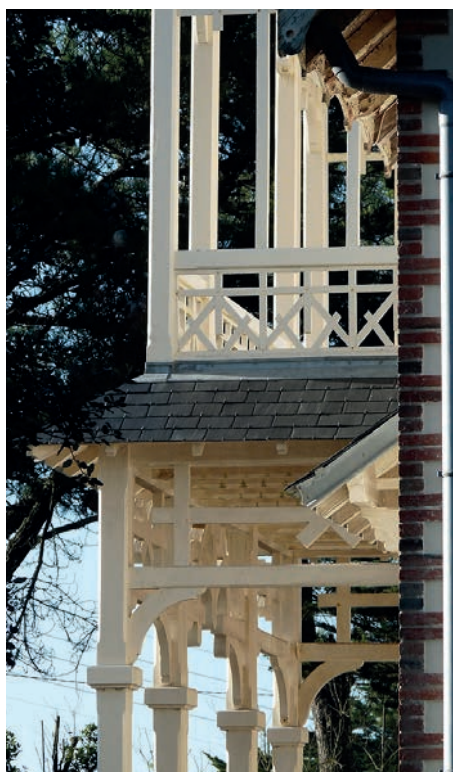
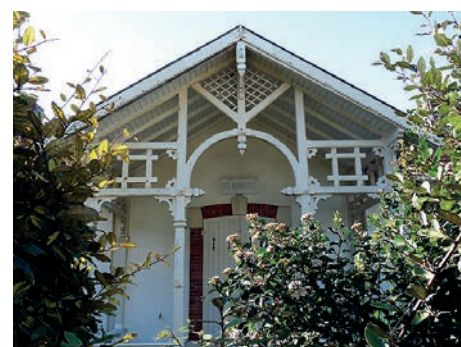
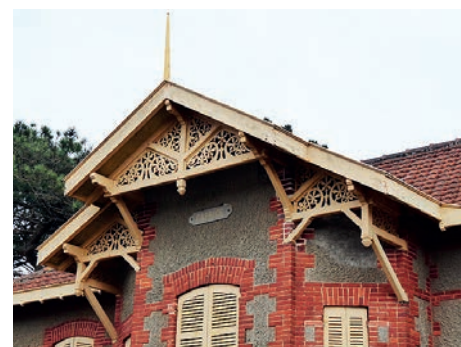
Loggia à décor (d'influence orientale ?) et (photo du bas), complexe dispositif de débords de toit.
